RAPPORT 110

Opgraving aan de Clement Cartuyvelsstraat te Sint-Truiden.

Onderzoek uitgevoerd in het OCMW Sint-Truiden

Patrick Reygel, Inge Van de Staey, Natasja De Winter en Petra Driesen
April 2012

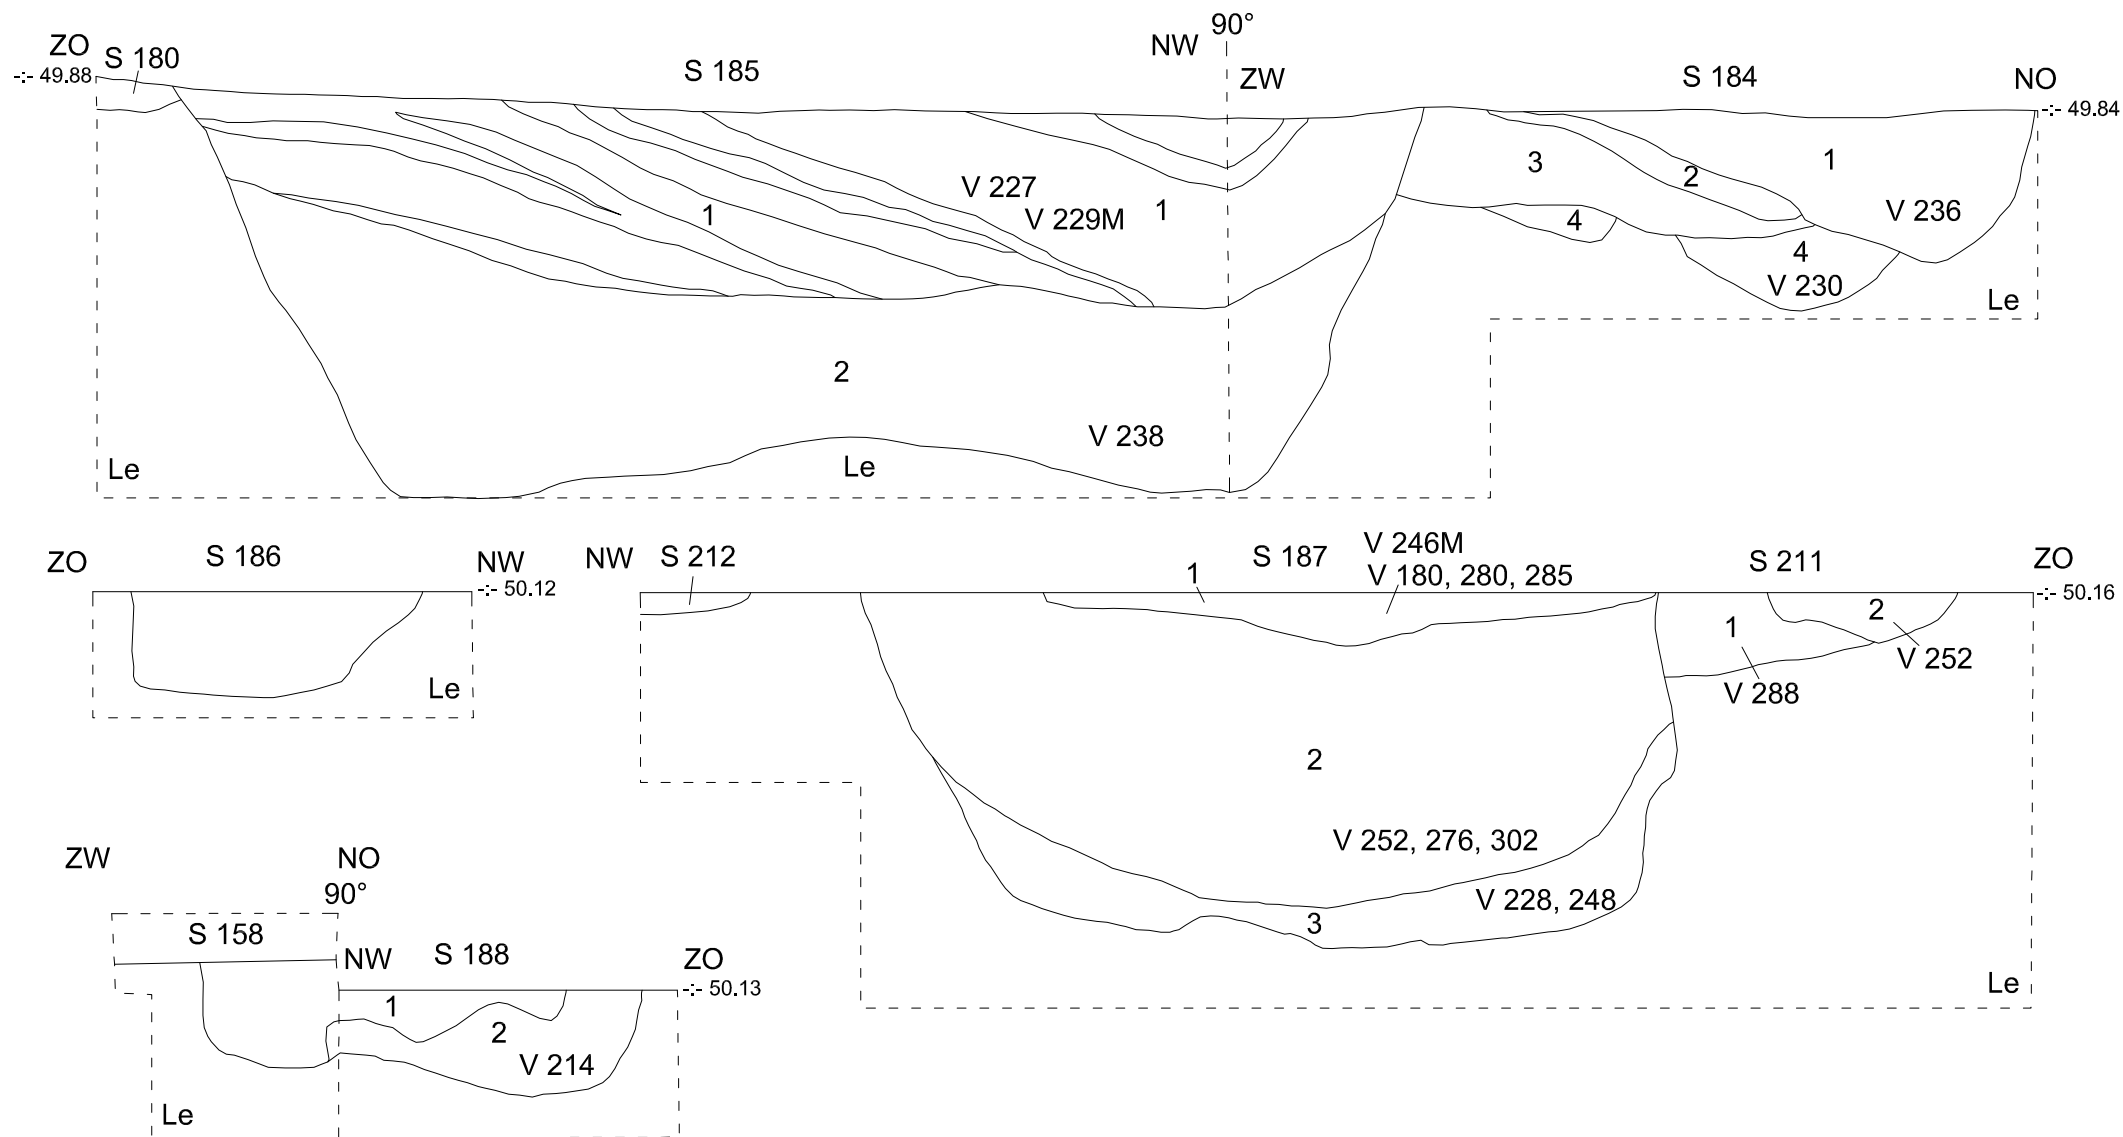
ST-10-CL	Onderwerp	Datum	Legende					
		Detailplan: coupes	November 2010 - Maart 2011	 	Rand coupe	Za	Moederbodem	-:- 90.508	Absolute hoogte (in m TAW)
	Sint - Truiden - Clement Cartuyvelsstraat	Schaal 1 : 20
